# Canais de Esgoto

**EMPRESA CONTRATANTE: SANASA S/A**

**PROJETO: IMPERMEABILIZAÇÃO**

**PRODUTO: POLIUREIA**

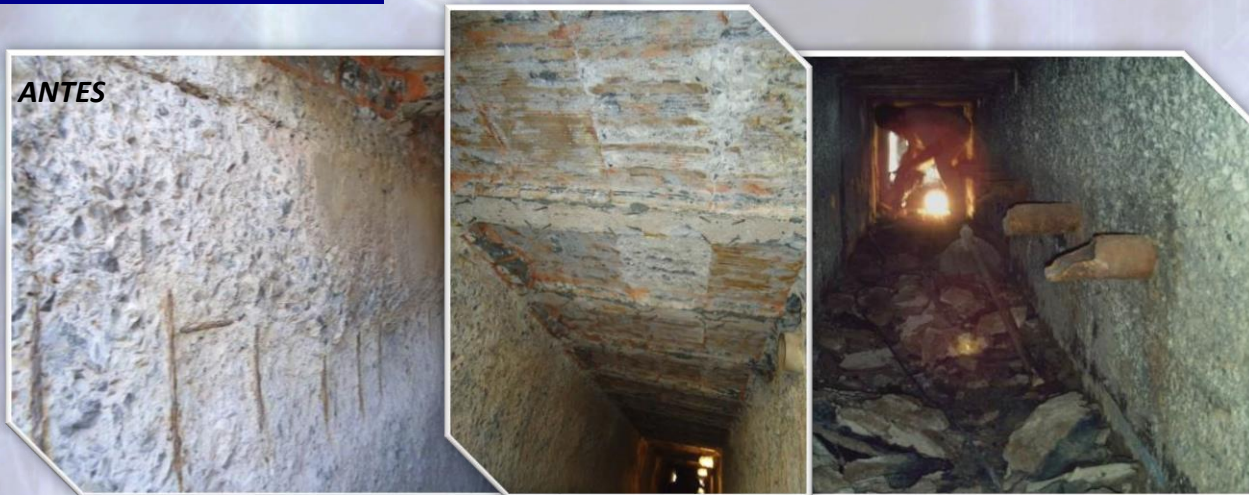
**ANTES**

Danos causados por gás Sulfídrico no concreto e estruturas metálicas. Por toda extensão dos canais, existem tubos em aço carbono. Esses tubos são para carga do processo. Ocorre que esses tubos estão totalmente comprometidos, em um processo acelerado de decomposição. Dessa forma, quando o óxido dos tubos atingirem o revestimento ou o concreto, haverá uma proliferação dos danos causados pela

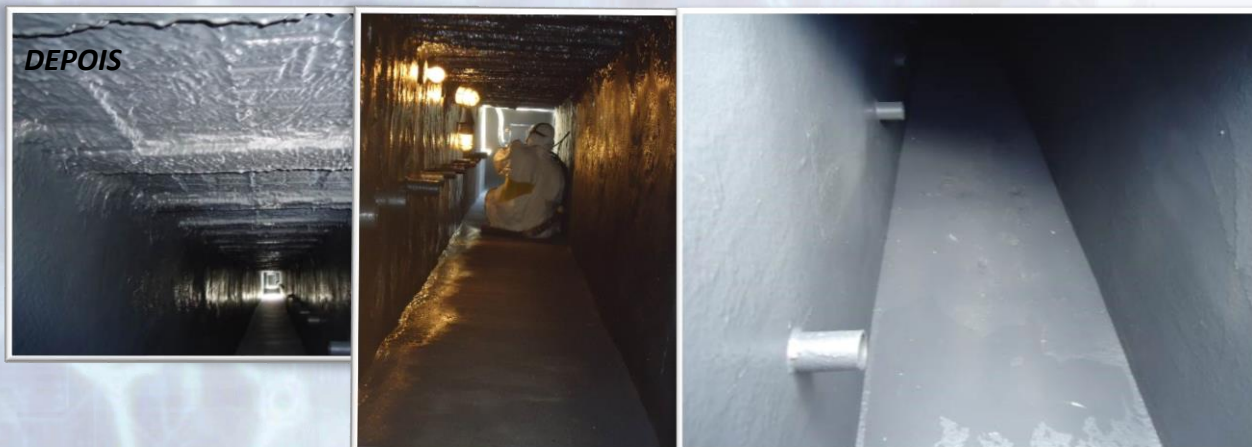
**DEPOIS**

A aplicação da poliureia é efetuada utilizando-se equipamentos especiais de alta pressão e sistemas de aquecimento de produtos e mangueiras. O produto aplicado em camadas de 2 mm, cura em poucos segundos e possui alongamento de até 300%, mantendo essas características por longos períodos.

Resultado: O uso de poliureia, impermeabiliza com alta eficiência e facilita os trabalhos de inspeção e limpeza deixando um acabamento liso, resistente e durável.
